# VEDLIGEHOULDELSPLAN FOR KIRSEBÆRGÅRDEN

## BORGERGADE 30-42 / HINDEGADE 11

Udarbejdet den 17-12-2024

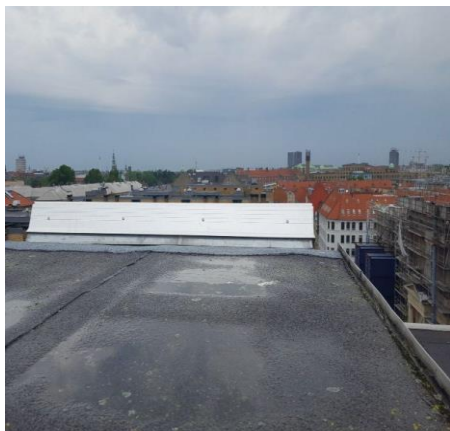
#### 01 TAGVÆRK

Tagbelægningen forekommer generelt som værende i god stand uden tegn på ældning eller synlige defekter.

Det vurderes løbende om der er behov for reparation af beton imod værn på tagterrasse. Grundet udfordringer med enkelte vandskader i de øverste lejemål mod Borgergade, blev tagrenden skiftet og nye inddækninger etableret på ca. 1/3 del af bygningen i 2020. Arbejdet har umiddelbart haft den ønskede effekt, da vandindtrængninger er stoppet, gennemførelse af de sidste 2/3-dele afventer. Tagfladen vurderes at være perfekt til installation af solcelleanlæg, ligesom taget over Hindegade vil kunne beplantes som "grønne tage", da flere lejligheder langs Borgergade vil kunne se begrønningen.

Der er større vedligeholdelsesmæssige arbejder i den kommende 10-års periode.

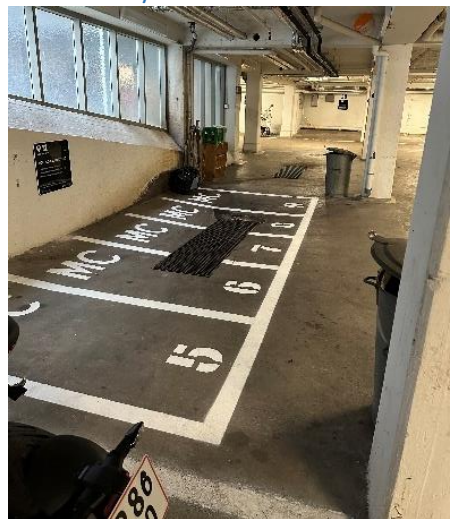
#### 02 KÆLDER/FUNDAMENTER

Ejendommens kælder er pæn og præsentabel og i god vedligeholdelsesmæssig stand. Det vurderes løbende om der er behov for renovering af den bærende betonkonstruktion i p-kælderen.

Der er større vedligeholdelsesmæssige arbejder i den kommende 10- års periode, fsv. angår p-kælderen.

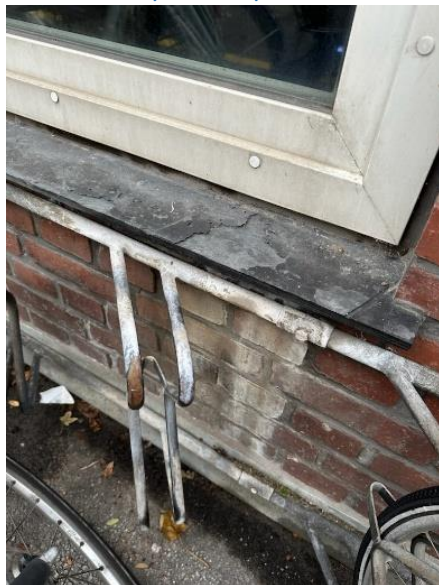
### 03 FACADER/SOKKEL/KÆLDERGULV

Facader, kældervægge og sokler fremstår pæne og velholdte, og der foretages løbende udbedringer på særligt udsatte steder. Kældergulve er partielt revnet i sammenstøbninger, men der er ikke tegn på vandindtrængning. Skiffersålænke er partielt begyndt at afskalle i overfladen – en udskiftning fra lift må forventes gennemført inden for de nærmeste år. Falset zink over 7. sal blev sidste år konstateret partiel åbnet, og er i løbet af 2024 blevet eftergået og ordnet. Det anbefales, at problemet følges, i tilfælde af at det sker igen. Trappenedgange til kælder er intakte og i orden, men eftergang må forventes inden for en årrække.

Der er større vedligeholdelsesmæssige arbejder i den kommende 10-års periode.

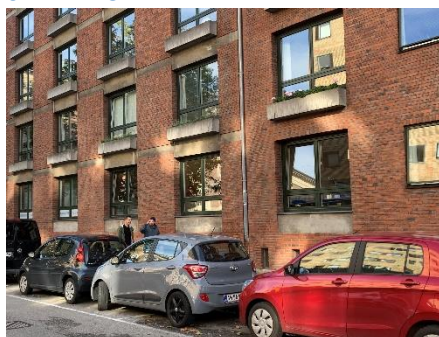
### 04 VINDUER

Ejendommens vinduer fremstår velvedligeholdte. Med tiltag i 2024 (justering og reparation) anbefales det, at økonomi til eftergang af tætningslister og hængsler udsættes og vurderes før budgetår 2026.

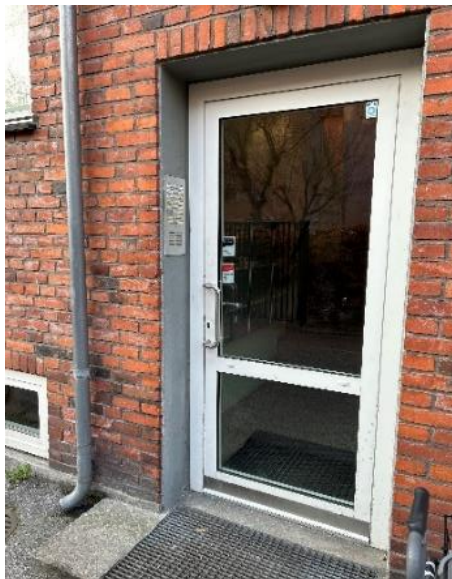
## 05 DØRE/PORTE

Opgangsdøre er intakte, men en udskiftning af dørkaldeanlæg er blevet tidligere nødvendigt end oprindelig planlagt, da det er meget vanskeligt at få reservedele. En samtidig installation af nyt elektronisk adgangskontrolanlæg i stedet for nøgle, f.eks. samme system som allerede er installeret til p-kælderen, bør overvejes, da oplukning af opgangsdøre samtidig vil forenkles.

Der er større vedligeholdelsesmæssige arbejder i den kommende 10-års periode.

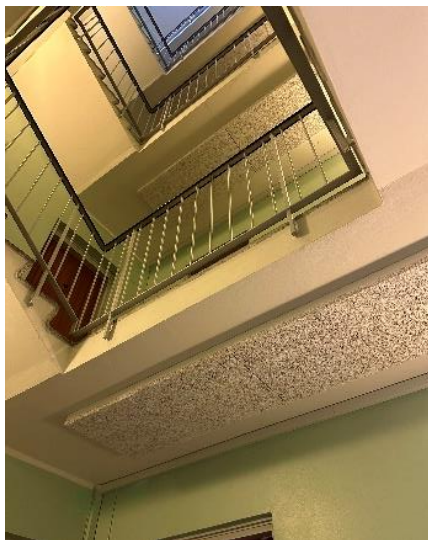
## 06 TRAPPER

Trappeopgangene er generelt pæne, dog med slitage enkelte steder. Udvendige trapper fremstår generelt pæne uden synlige skader. Kabelkanaler til fiber-installation er overordnet set fremført diskret, set i lyset af at installationen er gennemført i en allerede eksisterende trappeopgang frem til alle lejligheder.

Forsøget med lyddæmpning vurderes at have en effekt, hvorfor det anbefales at løsningen implementeres i de øvrige opgange også, med start i opg. 30, derefter opg. 32 da disse er mest støjplaget. Resterende opgange kan derefter gennemføres også, når økonomien tillader det.

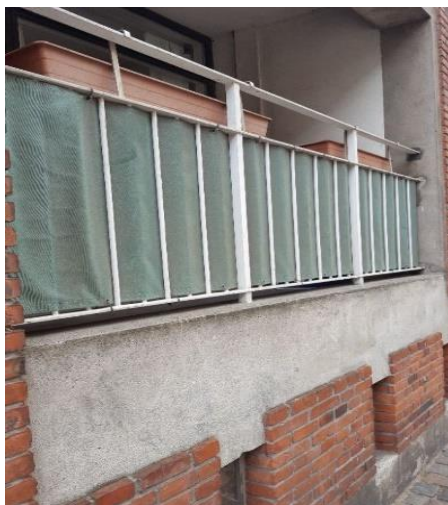
## 07 ALTANER/ALTANGANGE/ BLOMSTERKASSER

Altanerne er i god stand. Gulvbrædderne på altanerne på 7. sal er slebet og olieret i 2018, og lejerne kan få udleveret olie til løbende vedligehold. Enkelte terrassebrædder er helt eller delvist udskiftet i f.m. lejlighedsmoderniseringer. Over de næste 3-4 år afsættes budget til løbende udskiftning. Fra 2031 planlægges udskiftning efter faglig vurdering og behov - 1 altan pr. år. På de indeliggende altaner ved opgang 42 er der støbt gulv. En gennemgang af betonkanter må forventes inden for få år.

En drøftelse med beboerne om beplantning af blomsterkasser bør igangsættes, så ejendommen fremadrettet bidrager til biodiversitet i Københavns gader og forskønner bygningen.

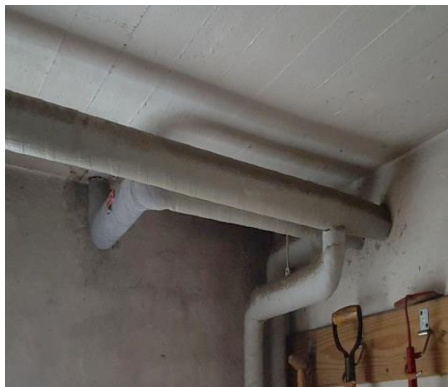
## 12 AFLØBSINSTALLATIONER

Afløb- og faldstammerne er funktionelle og generelt i fornuftig stand. Faldstammer bliver skiftet i forbindelse med lejlighedsmoderniseringer. I løbet af den kommende 10-årige periode vil der dog være behov for en partiel udskiftning.

Der er større vedligeholdelsesmæssige arbejder i den kommende 10-års periode. Rensning af stammerne er gennemført december 2023/januar 2024.

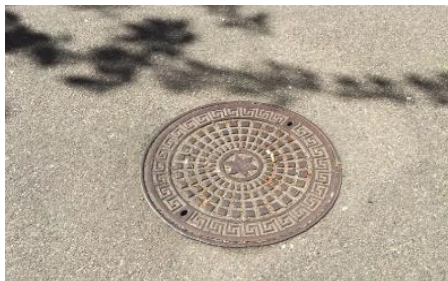
## 13 KLOAKINSTALLATION

Der blev foretaget en TV-inspektion i 2021. Ud fra TV-inspektionen vil der blive foretaget relevante reparationer. Olieudskiller tømmes og renses efter behov.

Der er større vedligeholdelsesmæssige arbejder i den kommende 10-års periode.

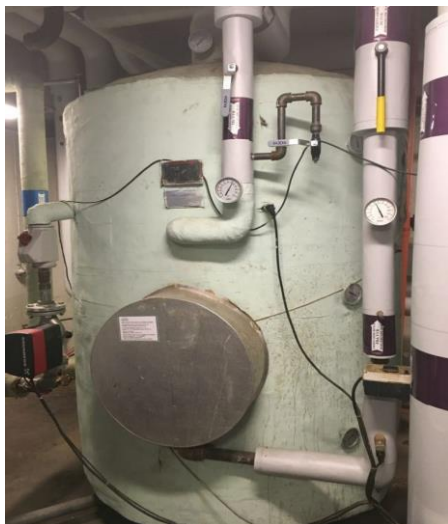
#### 14 VANDINSTALLATION

Afkølingen i varmtvandsbeholderen i sommerperioden synes relativ lav, hvilket kan give anledning til incitamentsafgift fra HOFOR. Varmtvandstemperaturen reguleres fra motorventil med Kvs-værdi 10.

Varmtvandsbeholderen er af ældre dato og vurderes løbende hvornår den skal skiftes. Andre vandinstallationer bliver skiftet i forbindelse med modernisering af køkken og bad. Forbrugsmålere med fjernaflæsning planlægges monteret, når alle lejligheder i ejendommen har gennemgået en modernisering.

Ved en nærmere beregning af reguleringsventilens Kvs-værdi vs. beholderstørrelsen, så skal ventilen være væsentlig mindre end Kvs-værdi 10. Den relative dårlige afkøling i sommerperioden kan formentlig i væsentlig grad adresseres til den monterede alt for store ventil. Beregningsmæssig vurderes den korrekte ventil at skulle have en Kvs-værdi på omkring 4. Det foreslås, at ventilen udskiftes, når der næste gang skal ske beholderrensning, da anlægget i den forbindelse skal lukkes helt ned.

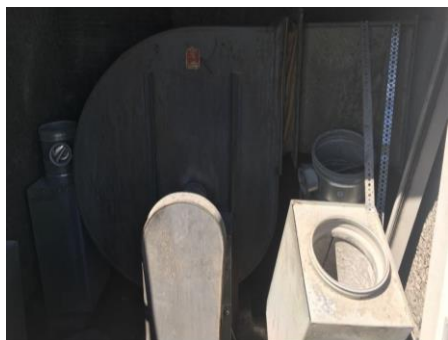
#### 16 VENTILATION

| | <p><b>Vurdering:</b></p> <p>Ventilationsanlæggene er generelt af ældre dato men i fornuftig stand. Der blev lavet en tilstandsrapport i 2021. Strømføring af ventilationskanaler (køkkenaftræk) i opgang 32 bør gennemføres i lighed med, hvad der er blevet udført i opgang 30 i efteråret 2024. Der bør regnes på om en udskiftning af ventilatorer vil kunne svare sig vs. motorenes elforbrug og nyttevirkning.</p> <p>Der er større vedligeholdelsesmæssige arbejder i den kommende 10-års periode.</p> |

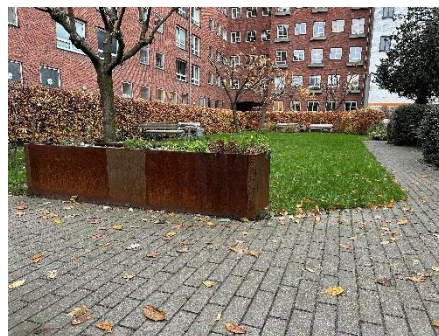
## 19 UDEAREALER

Der ses begyndende sygdom/insektangreb i nogle af haveanlæggets buske.

Det må nok påregnes, at sygdommen i buskene fortsætter, så en ny planteplan bør udarbejdes i samråd med beboernes Green Team. Asfalten er i rimelig stand men begynder at være slidt på parkeringspladsen ved Super Brugsen.

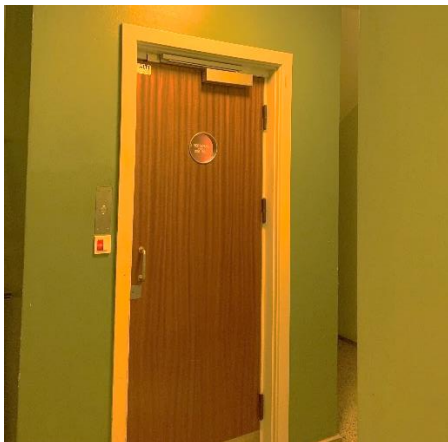
## 20 ELEVATORER

Elevatorene er funktionsdygtige og fungerer rimeligt, idet der dog til stadighed skal udvises opmærksomhed ved åbning af døre (elevatorstol skal stå helt stille før åbning). Det vurderes løbende om der er behov for større reparationer. Nye lovkrav om bedre sikring af elevatorerne er blevet gennemført i 2023.

Der er større vedligeholdelsesmæssige arbejder i den kommende 10-års periode.
