# VEDLIGEHOULDELSPLAN FOR KIRSEBÆRGÅRDEN BORGERGADE 30-42 / HINDEGADE 11

| <b>Ejendomsnavn</b> | Kirsebærgården |
| <b>Adresse</b> | Borgergade 30-42 og Hindegade 11<br>1300 København K |

Udarbejdet den 17-12-2024, rev. 06-05-2025mp

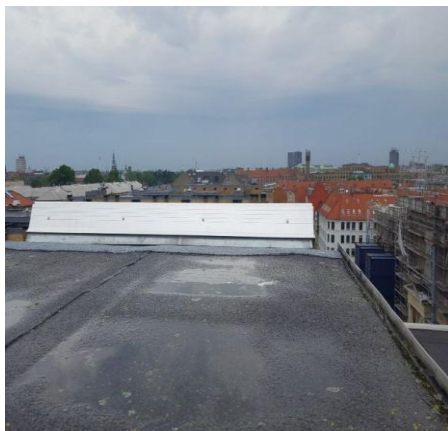
#### 01 TAGVÆRK

Tagbelægningen forekommer generelt som værende i god stand uden tegn på ældning eller synlige defekter.

Det vurderes løbende om der er behov for reparation af beton imod værn på tagterrasse. Grundet udfordringer med enkelte vandskader i de øverste lejemål mod Borgergade, blev tagrenden skiftet og nye inddækninger etableret på ca. 1/3 del af bygningen i 2020. Arbejdet har umiddelbart haft den ønskede effekt, da vandindtrængninger er stoppet, gennemførelse af de sidste 2/3-dele afventer. Tagfladen vurderes at være perfekt til installation af solcelleanlæg, ligesom taget over Hindegade vil kunne beplantes som "grønne tage", da flere lejligheder langs Borgergade vil kunne se begrønningen.

| Planlagt vedligeholdelse | Sidste års tal | 2025 | 2026 | 2027 | 2028 | 2029 | 2030 | 2031 | 2032 | 2033 | 2034 | I alt hele perioden |
|---|---|---|---|---|---|---|---|---|---|---|---|---|
| 13031 - Ny tagrende mod Borgergade (sidste 2/3 del) | | | | | 1.093.059 | | | | | | | 1.093.059 |
| 13031 - Ny tagrende mod Hindegade | | | 496.845 | | | | | | | | | 496.845 |
| 13041 - Nyt tagpap, Borgergade 30 - 42 | | | | | | 1.396.773 | | | | | | 1.396.773 |

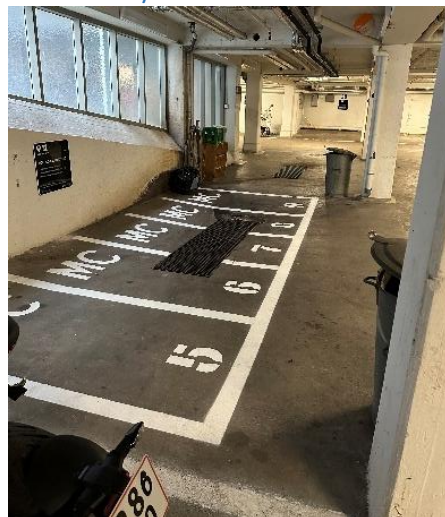
#### 02 KÆLDER/FUNDAMENTER

Ejendommens kælder er pæn og præsentabel og i god vedligeholdelsesmæssig stand. Det vurderes løbende om der er behov for renovering af den bærende betonkonstruktion i p-kælderen.

Der er større vedligeholdelsesmæssige arbejder i den kommende 10- års periode, fsv. angår p-kælderen.

| Planlagt vedligeholdelse | Sidste års tal | 2025 | 2026 | 2027 | 2028 | 2029 | 2030 | 2031 | 2032 | 2033 | 2034 | I alt hele perioden |
|---|---|---|---|---|---|---|---|---|---|---|---|---|
| 13011 - Undersøgelse af betonkonstruktion i kælder | | | 119.064 | | | | | | | | | 119.064 |
| 13021 - Renovering betonsøjler i kælder | | | | 3.312.935 | | | | | | | | 3.312.935 |

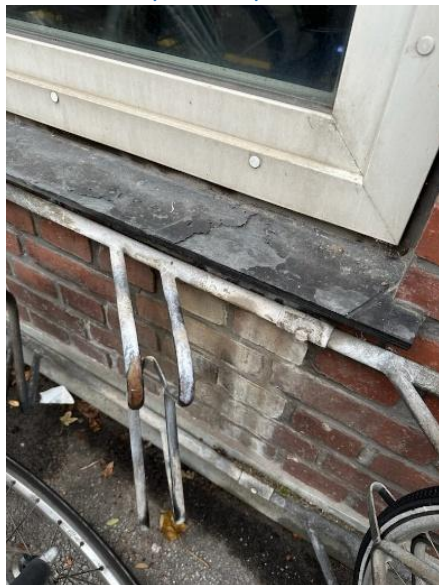
### 03 FACADER/SOKKEL/KÆLDERGULV

Facader, kældervægge og sokler fremstår pæne og velholdte, og der foretages løbende udbedringer på særligt udsatte steder. Kældergulve er partielt revnet i sammenstøbninger, men der er ikke tegn på vandindtrængning. Skiffersålbænke er partielt begyndt at afskalle i overfladen – en udskiftning fra lift må forventes gennemført inden for de nærmeste år. Falset zink over 7. sal blev sidste år konstateret partiel åbnet, og er i løbet af 2024 blevet eftergået og ordnet. Det anbefales, at problemet følges, i tilfælde af at det sker igen. Trappenedgange til kælder er intakte og i orden, men eftergang må forventes inden for en årrække.

Da ejendommens facader især ud mod de offentlige områder desværre hyppigt er udsat for graffiti hærværk, er der tegnet abonnement på afrensning i porten mellem nr. 28 & 30. Afrensning på øvrige områder rekvireres efter behov.

| Planlagt vedligeholdelse | Sidste års tal | 2025 | 2026 | 2027 | 2028 | 2029 | 2030 | 2031 | 2032 | 2033 | 2034 | I alt hele perioden |
|---|---|---|---|---|---|---|---|---|---|---|---|---|
| 13021 - Partiel rep. af fuger i murværk & sålbænke | | | 242.902 | | | | | | | | | 242.902 |

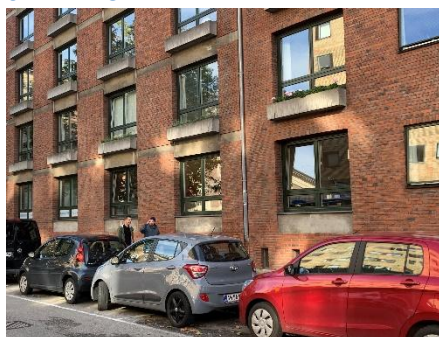
### 04 VINDUER

Ejendommens vinduer fremstår velvedligeholdte. Med tiltag i 2024 (justering og reparation) anbefales det, at økonomi til eftergang af tætningslister og hængsler udsættes og vurderes før budgetår 2026.

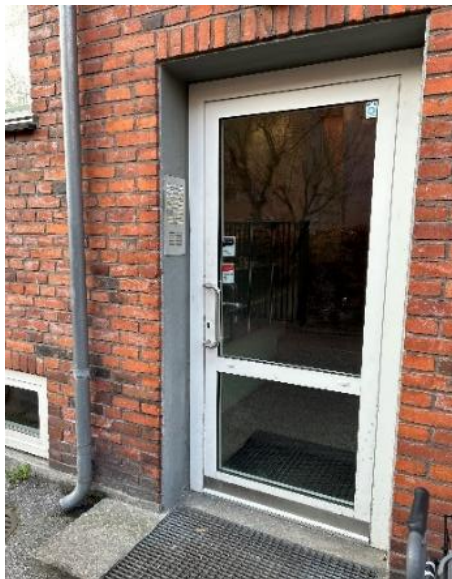
## 05 DØRE/PORTE

Døre til opgange er udført i alu, med kondensafvanding via drænhuller. Flere døre har spor efter indbrudsforsøg med værktøj, og låsecylindere er placeret så oplukning kan virke vanskelig. Døre kan åbnes fra de enkelte lejligheder fra dørkaldeanlæg af ældre dato.

Opgangsdøre er intakte, men en udskiftning af dørkaldeanlæg er blevet tidligere nødvendigt end oprindelig planlagt, da det er meget vanskeligt at få reservedele. En samtidig installation af nyt elektronisk adgangskontrolanlæg i stedet for nøgle, f.eks. samme system som allerede er installeret til p-kælderen, bør overvejes, da oplukning af opgangsdøre samtidig vil forenkles.

| Planlagt vedligeholdelse | Sidste års tal | 2025 | 2026 | 2027 | 2028 | 2029 | 2030 | 2031 | 2032 | 2033 | 2034 | I alt hele perioden |
|---|---|---|---|---|---|---|---|---|---|---|---|---|
| 13061 - Nye dørtelefonanlæg 8 stk. opgange | | 130.000 | | | | | | | | | | 130.000 |

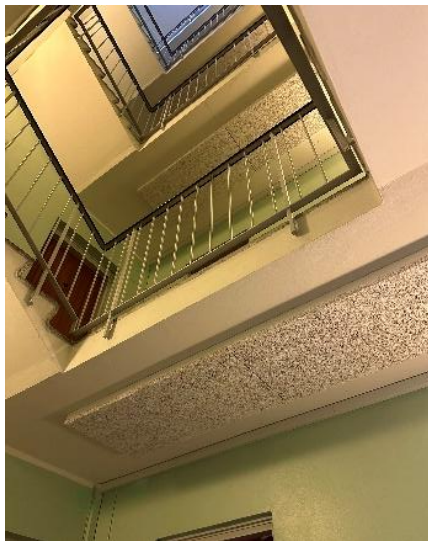
## 06 TRAPPER

Trappeopgangene er generelt pæne, dog med slitage enkelte steder. Udvendige trapper fremstår generelt pæne uden synlige skader. Kabelkanaler til fiber-installation er overordnet set fremført diskret, set i lyset af at installationen er gennemført i en allerede eksisterende trappeopgang frem til alle lejligheder.

Forsøget med lyddæmpning vurderes at have en effekt, hvorfor det anbefales at løsningen implementeres i de øvrige opgange også, med start i opg. 30, derefter opg. 32 da disse er mest støjplaget. Resterende opgange kan derefter gennemføres også, når økonomien tillader det.

| Planlagt vedligeholdelse | Sidste års tal | 2025 | 2026 | 2027 | 2028 | 2029 | 2030 | 2031 | 2032 | 2033 | 2034 | I alt hele perioden |
|---|---|---|---|---|---|---|---|---|---|---|---|---|
| 13041 - Lyd regulering i trappeopgang rest H11, BG30 + BG 32 | | 50.000 | 35.700 | 36.400 | | | | | | | | 122.100 |

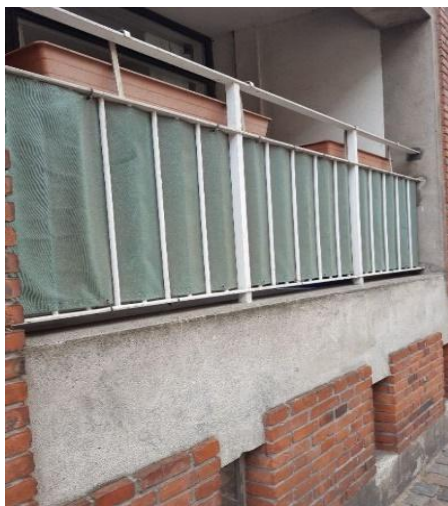
## 07 ALTANER/ALTANGANGE/ BLOMSTERKASSER

Altanerne er i god stand. Gulvbrædderne på altanerne på 7. sal er slebet og olieret i 2018, og lejerne kan få udleveret olie til løbende vedligehold. Enkelte terrassebrædder er helt eller delvist udskiftet i f.m. lejlighedsmoderniseringer. Over de næste 3-4 år afsættes budget til løbende udskiftning. Fra 2031 planlægges udskiftning efter faglig vurdering og behov - 1 altan pr. år. På de indeliggende altaner ved opgang 42 er der støbt gulv. En gennemgang af betonkanter må forventes inden for få år.

En drøftelse med beboerne om beplantning af blomsterkasser bør igangsættes, så ejendommen fremadrettet bidrager til biodiversitet i Københavns gader og forskønner bygningen.

| Planlagt vedligeholdelse | Sidste års tal | 2025 | 2026 | 2027 | 2028 | 2029 | 2030 | 2031 | 2032 | 2033 | 2034 | I alt hele perioden |
|---|---|---|---|---|---|---|---|---|---|---|---|---|
| 13021 - Rep. af beton omkring værn på altaner og tagterrasser | | 268.180 | | | | | | | | | | 268.180 |
| 13041 - Udskiftning af dårlige brædder på terrasse. Fra 2031 brædder totaludskiftn. på altaner | | 10.200 | 10.404 | 10.612 | 10.824 | 11.400 | | 20.000 | 20.400 | 20.808 | 21.225 | 114.648 |

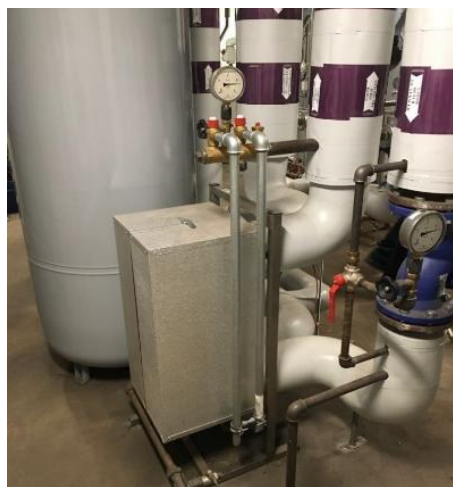
## 11 VARMEINSTALLATIONER

Varmeanlægget og varmecentralen er generelt velvedligeholdt og velfungerende, dog må det forventes at der ved start af fyringssæson som oftest vil være driftsmæssige mindre udfordringer med udluftning, efterfyld af vand etc. Partielt er varmeledninger i berøring med omkringliggende konstruktioner, som kan resultere i "bankelyde" i rørene grundet spændinger, og disse bankelyde kan desværre ikke fjernes helt.

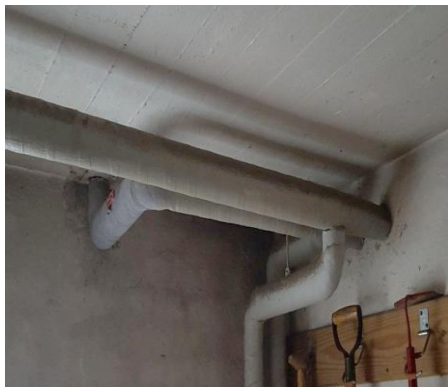
## 12 AFLØBSINSTALLATIONER

Afløb- og faldstammerne er funktionelle og generelt i fornuftig stand. Faldstammer bliver skiftet i forbindelse med lejlighedsmoderniseringer. I løbet af den kommende 10-årige periode vil der dog være behov for en partiel udskiftning.

| Planlagt vedligeholdelse | Sidste års tal | 2025 | 2026 | 2027 | 2028 | 2029 | 2030 | 2031 | 2032 | 2033 | 2034 | I alt hele perioden |
|---|---|---|---|---|---|---|---|---|---|---|---|---|
| 13051 - Partiel udskiftning af faldstammer | | 100.000 | | | | 110.410 | | | | | | 210.410 |

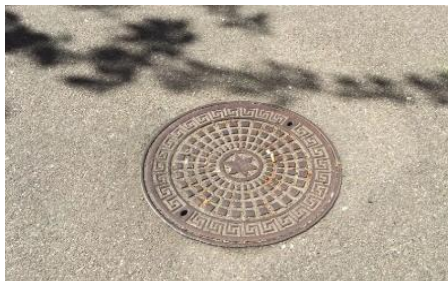
## 13 KLOAKINSTALLATION

Der blev foretaget en TV-inspektion i 2021. Ud fra TV-inspektionen vil der blive foretaget relevante reparationer. Olieudskiller tømmes og renses efter behov.

| Planlagt vedligeholdelse | Sidste års tal | 2025 | 2026 | 2027 | 2028 | 2029 | 2030 | 2031 | 2032 | 2033 | 2034 | I alt hele perioden |
|---|---|---|---|---|---|---|---|---|---|---|---|---|
| 13081 - Partiel reparation af kloakken | | 168.300 | | 175.099 | | | | | | | | 343.399 |

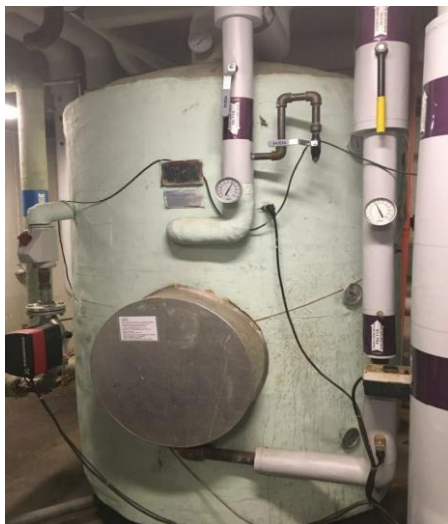
#### 14 VANDINSTALLATION

Afkølingen i varmtvandsbeholderen i sommerperioden synes relativ lav, hvilket kan give anledning til incitamentsafgift fra HOFOR. Varmtvandstemperaturen reguleres fra motorventil med Kvs-værdi 10.

Varmtvandsbeholderen er af ældre dato og vurderes løbende hvornår den skal skiftes. Andre vandinstallationer bliver skiftet i forbindelse med modernisering af køkken og bad. Forbrugsmålere med fjernaflæsning planlægges monteret, når alle lejligheder i ejendommen har gennemgået en modernisering.

Ved en nærmere beregning af reguleringsventilens Kvs-værdi vs. beholderstørrelsen, så skal ventilen være væsentlig mindre end Kvs-værdi 10. Den relative dårlige afkøling i sommerperioden kan formentlig i væsentlig grad adresseres til den monterede alt for store ventil. Beregningsmæssig vurderes den korrekte ventil at skulle have en Kvs-værdi på omkring 4. Det foreslås, at ventilen udskiftes, når der næste gang skal ske beholderrensning, da anlægget i den forbindelse skal lukkes helt ned.

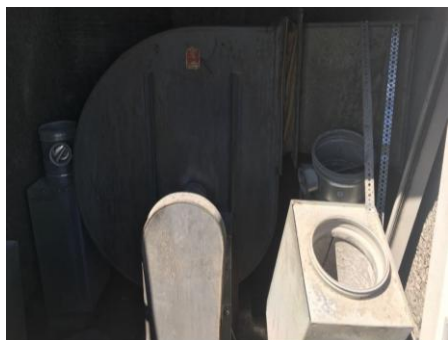
#### 16 VENTILATION

| | <p><b>Vurdering:</b></p> <p>Ventilationsanlæggene er generelt af ældre dato men i fornuftig stand. Der blev lavet en tilstandsrapport i 2021. Strømføring af ventilationskanaler (køkkenaftræk) i opgang 32 bør gennemføres i lighed med, hvad der er blevet udført i opgang 30 i efteråret 2024. Der bør regnes på om en udskiftning af ventilatorer vil kunne svare sig vs. motorenes elforbrug og nyttevirkning.</p> <p>Der er større vedligeholdelsesmæssige arbejder i den kommende 10-års periode.</p> |

| Planlagt vedligeholdelse | Sidste års tal | 2025 | 2026 | 2027 | 2028 | 2029 | 2030 | 2031 | 2032 | 2033 | 2034 | I alt hele perioden |
|---|---|---|---|---|---|---|---|---|---|---|---|---|
| 13051 - Nye ventilatorer + indreguleringer 2 stk. (nr. 32,40) | | | 98.327 | | | | | | | | | 98.327 |
| 13051 - Nye ventilatorer + indregulering 3 stk. (nr. 11, 34 36) | | | | 153.450 | | | | | | | | 153.450 |
| 13051 - Udskiftning og flytning af ventilator 1 stk. (nr. 30) | | | | | 52.177 | | | | | | | 52.177 |
| 13051 - Strømpeforing kanaler opg. 32 | | 200.000 | | | | | | | | | | 200.000 |

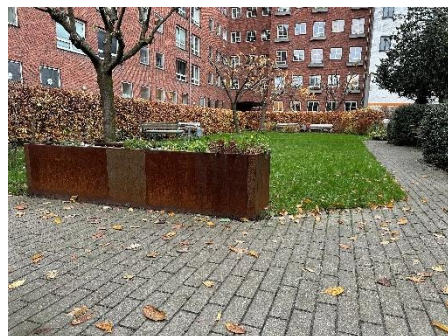
## 19 UDEAREALER

Der ses begyndende sygdom/insektangreb i nogle af haveanlæggets buske.

Det må nok påregnes, at sygdommen i buskene fortsætter, så en ny planteplan bør udarbejdes i samråd med beboernes Green Team. Asfalten er i rimelig stand men begynder at være slidt på parkeringspladsen ved Super Brugsen.

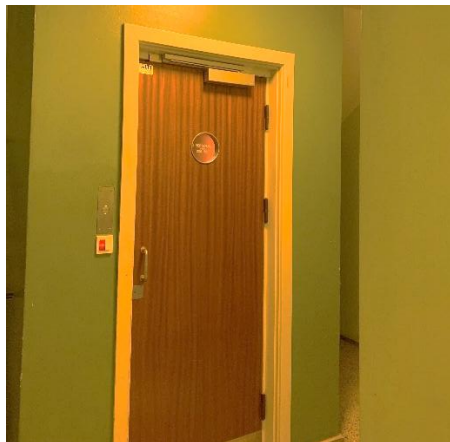
## 20 ELEVATORER

Elevatorene er funktionsdygtige og fungerer rimeligt, idet der dog til stadighed skal udvises opmærksomhed ved åbning af døre (elevatorstol skal stå helt stille før åbning). Det vurderes løbende om der er behov for større reparationer. Nye lovkrav om bedre sikring af elevatorerne er blevet gennemført i 2023.

| Planlagt vedligeholdelse | Sidste års tal | 2025 | 2026 | 2027 | 2028 | 2029 | 2030 | 2031 | 2032 | 2033 | 2034 | I alt hele perioden |
|---|---|---|---|---|---|---|---|---|---|---|---|---|
| 13061 - Partiel renovering af elevatorer | | 125.000 | | 130.050 | | 135.300 | | 140.775 | | 146.500 | | 677.625 |
