# VEDLIGEHOULDELSPLAN FOR KIRSEBÆRGÅRDEN

## BORGERGADE 30-42 / HINDEGADE 11

Udarbejdet den 17-12-2024

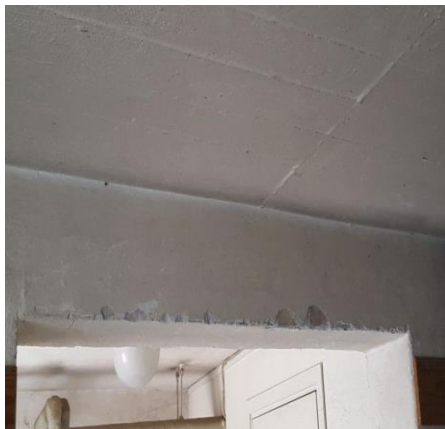
#### 08 ETAGEADSKILLELSER

Etageadskillelser er udført i præfabrikerede betonelementer, som er malet, hvor de fremstår som loft. I kælder fremstår betonen rå med spor fra støbeforskalling. I lejligheder fremstår betonen plan og spartlet hhv. malerbehandlet.

Der er ikke større vedligeholdelsesmæssige arbejder i den kommende 10-års periode.

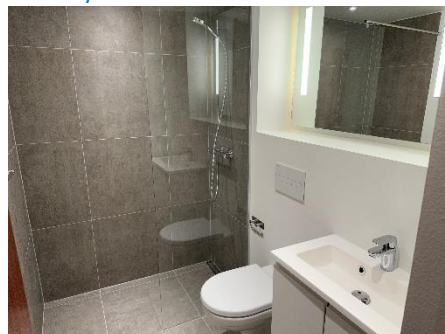
#### 09 WC/BAD

Wc/badeværelser er opført efter gældende krav og i henhold tidens mode. Wc/badeværelser moderniseres i takt med der sker fraflytninger fra ældre ikke tidligere moderniseret wc/bad. I forbindelse med moderniseringer udføres vådrums-membran og flisesystem i vådzone og med skjult installation samt mekanisk udsugning. Partielt er der stadig ældre toilet/bad, svarende til ca. 50 % af ejendommens samlede antal lejligheder. Der er flere steder begyndende tegn på svigt i cisterner (garniture) fra nogle af de allerførste moderniseringssager. Disse cisterner er indbygget, som de også bliver i dag, men det er vanskeligt at fremskaffe rigtige reservedele.

Der er ikke større vedligeholdelsesmæssige arbejder i den kommende 10-års periode.

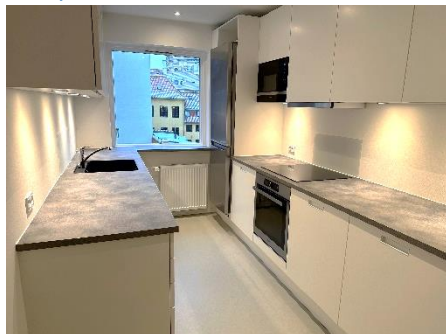
## 10 KØKKENER

Køkkener (originale) er opført i henhold til tidens mode og krav og som rammelåger med skjult installation og mekanisk udsugning af rummet. Emhætter er forsynet med kulfilter og luften recirkuleres. Gulve er udført som træparketgulv eller linoleum banevare. Lofter og vægge fremstår som malerbehandlede.

Der er ikke større vedligeholdelsesmæssige arbejder i den kommende 10- års periode.

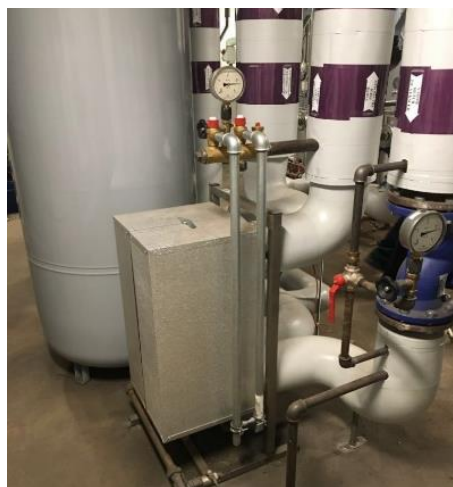
## 11 VARMEINSTALLATIONER

Varmecentralen er udført som vandbåret fjernvarmecentral med 2 stk. veksler. Anlægget har gennemgået en større re-overing i 2016, hvor forsyningen blev adskilt fra naboejendommen Borgergade 28. Centralvarmeanlægget i ejendommen er 2-strengs system, med forsyningsledninger fremført i kældergange, med lodrette stigestrenge til radiatorer i lejligheder. OBS!!! Retur-streng fra radiatorer i lejligheder i Hindegade er placeret overfordelt og ender i kælderrum under Borgergade 42, ud mod Hindegade. Radiatorer er alle hen over sommeren 2024 blevet monteret med elektroniske varmemålere. Radiatormålerne overfører informationer om konkret- og akkumuleret forbrug til ISTA App, som hver lejer så kan tilgå og følge udviklingen hen over året. Via ejendommens kælder og haveanlæg er fremført umålt fjernvarmeforsyning til ejendomme placeret på St. Kongensgade (forbruget registreres på deres egen måler).

Rampe til p-kælder er forsynet med varmeslanger indstøbt i betonen (tø-anlæg), med egen veksler og energimåler. Veksleranlæg og måler er placeret i varmecentralen. Væske i varmeslanger er tilsat frostvæske. Alt forbrug vedr. rampevarme indregnes ikke i ejendommen varmeregnskab, men afholdes af bygningsejerne i Borgergade 28 og Borgergade 30-42.

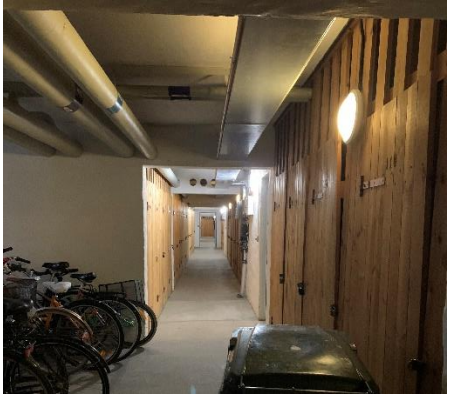
| <p>17 EL-INSTALLATIONER</p> | <p><b>Beskrivelse:</b></p> <p>Elforsyningsanlæg er fra ejendommens opførelse, og eltavler er på ejendomsniveau installeret med HPFI-relæ, tilsvarende ses i lejlighederne. Når der sker modernisering af lejligheder, bliver HPFI-relæet uanset alder udskiftet. Belysningsanlæg i trappeopgange (med undtagelse af opg. 40, 42 &amp; H11), samt kældergange er udskiftet til LED-lamper. Udskiftning af resterende fortsætter og afsluttes senest i 2025.</p> <p>Belysningsanlæg i haveanlægget samt over indgangsdøre er energibesparende rør tilsluttet over skumringsrelæ, men ikke LED. Når en lampe skal skiftes, bliver der opsat ny med LED-belysning indbygget. Belysningsanlæg ved affaldsområdet er armaturer som i haveanlægget, men monteret med LED-lyskilder og forbundet til bevægelsesføler, så lyset "kun" er tændt, når der er personer i området.</p> <p>Der er etableret ABDL anlæg (brandalarmering) i kældergangene, som en tryghedsskabende foranstaltning efter ønske fra beboerrepræsentationen. Belysningsanlæg i opgange og kældergange brænder 24/7 også som et tryghedsskabende tiltag.</p> <p>Dørtelefonanlægget, som er af ældre dato, har installeret Beykey system, som gør at flere eksterne leverandører, hjemmepæjen m.fl. kan få direkte adgang til opgangen uden at skulle ringe en lejer op via telefonanlægget.</p> <p><b>Vurdering:</b></p> <p>Udvendige lamper er funktionelle. Den øvrige del af elforsyningsanlægget er i god stand. Udskiftning af trappebelysning i opg. 40, 42 &amp; H11 fortsætter i 2025, når der er indhentet tilbud.</p> <p>Det er vanskeligt at skaffe reservedele til dørtelefonanlægget, hvorfor det anbefales at gennemføre en udskiftning snarest muligt. Samtidigt bør det overvejes, om der i samme forbindelse skal ske en opgradering, så anlægget forsynes med kamera ved gaden og en skærm i hver lejlighed. En sådan opgradering vil give beboerne en større tryghed og fleksibilitet i forhold til at give personer adgang. En sådan opgradering vil kunne opkræves som en forbedringsforhøjelse på lejen.</p> <p>Der er større vedligeholdelsesmæssige arbejder i den kommende 10- års periode.</p> |

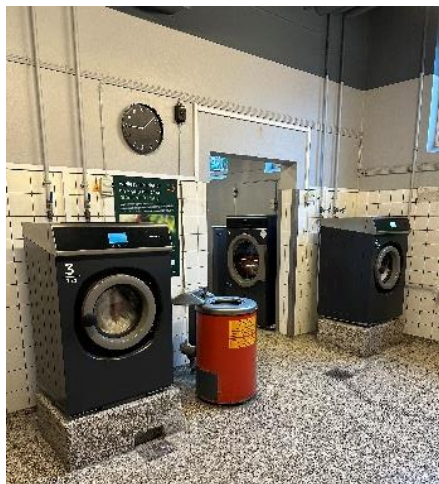
## 18 VASKERI

Fælles vaskerum i kælder fremstår pæn og velvedligeholdt og består af et antal vaskemaskiner, tørretumbler samt en ældre strygerulle. Driften af vaskeriet er i 2024 overgået til ekstern vaskerioperatør (Nortec), som har opstillet egne vaskemaskiner og tørretumblere. Den eksterne operatør afholder alle driftsudgifter, bortset fra el- og vandforbrug, som betales over ejendommens målere. Ejendommens lejere har modtaget en betalingschip, hvorpå de kan indsætte egne vaskepenge, som så afregnes med vaskerioperatøren.

Der er større vedligeholdelsesmæssige arbejder i den kommende 10-års periode.

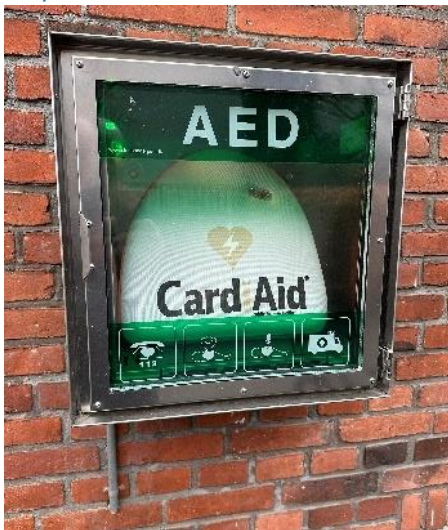
## 21 ØVRIGE INSTALLATIONER

Ejendommen har udvendigt ved opgang til Borgergade 36 opsat hjertestarter.

Hjertestarter serviceret minimum hvert 2. år. Næste gang eftersommeren 2025, eller hvis den har været i brug.

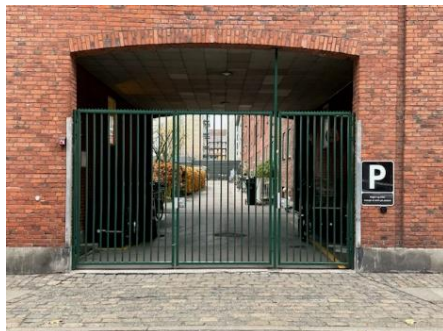
## 22 BEMÆRKNINGER

Efter at porten ved Hindegade er blevet lukket med låger, er flere biler desværre begyndt at parkere foran porten – hver gang med påskud om at ”jeg troede godt jeg måtte holde der, da der ikke kører biler ud og ind”. Resultatet er at renovationsfolk oplever forhindringer med bilerne, som blokerer for ejendommens brandvej etc.

Vi har været i dialog med Københavns parkeringsafdeling, som på vegne af Kirsebærgården har anmodet politiet om tilladelse til at opmærke med gul stribe, så de kunne udstede afgifter ved ulovlig parkering. Politiet har desværre givet afslag på ansøgningen med henvisning til adskillige forhold i vejloven. Konklusionen er nu blevet, at vi ringer til Kbh. Politi (stort set dagligt) med besked om, at der (igen igen) holder en bil ulovligt parkeret. Politiet kontakter så bilens ejer, som ofte får max ½-time til at få fjernet bilen. Sker det ikke, bliver der udstedt en bøde, og bilen bliver efterfølgende fjernet med et ”fejblad”.

Det er selvsagt en uholdbar situation, og der arbejdes stadig på, at der kan findes en mindelig løsning for alle parter (Kirsebærgården, Politiet og Kbh. Parkering imellem).

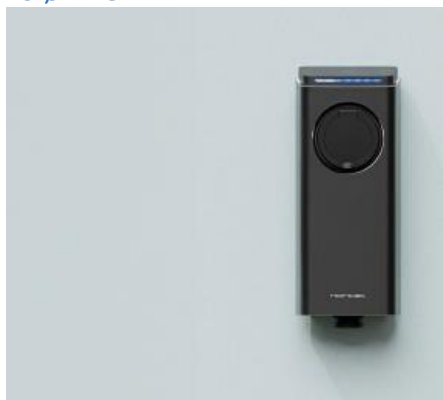
## 23 ØVRIGT

Pr. 1.januar 2025 træder den nye el-ladestander bekendtgørelse i kraft, dvs. at ejendomme med tilknyttet erhverv er forpligtiget til at have opsat el-ladestander. Antallet er afhængigt af areal og antal p-pladser.

Med en dobbelt el-ladestander på terræn vil ejendommen opfylde de nye krav. Der er forhandlet en aftale med Nortec (samme som vaskerioperatør), hvor operatøren leverer og bekoster alle udgifter til etablering, samt omkostningerne til ny og egen el-måler, hvor Nortec bliver aftager. Ladestander på terræn tænkes placeret i tilknytning til håndværkerpladserne på terræn, så en el-bil på Super Brugsens parkering også kan få tilslutning. Det er samtidig aftalt, at der med i aftalen opsættes 1 stk. el-ladestander i parkeringskælderen, som bliver til fælles afbenyttelse for hele parkeringskælderens brugere (både Borgergade 28 og 30-42).
