# VEDLIGEHOULDELSPLAN FOR KIRSEBÆRGÅRDEN BORGERGADE 30-42 / HINDEGADE 11

| <b>Ejendomsnavn</b> | Kirsebærgården |
| <b>Adresse</b> | Borgergade 30-42 og Hindegade 11<br>1300 København K |

Udarbejdet den 17-12-2024, rev. 06-05-2025mp

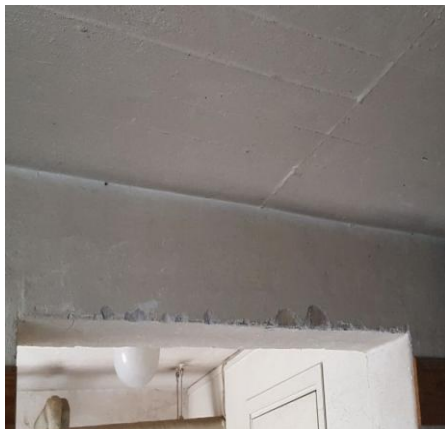
#### 08 ETAGEADSKILLELSER

Etageadskillelser er udført i præfabrikerede betonelementer, som er malet, hvor de fremstår som loft. I kælder fremstår betonen rå med spor fra støbeforskalling. I lejligheder fremstår betonen plan og spartlet hhv. malerbehandlet.

Der er ikke større vedligeholdelsesmæssige arbejder i den kommende 10-års periode.

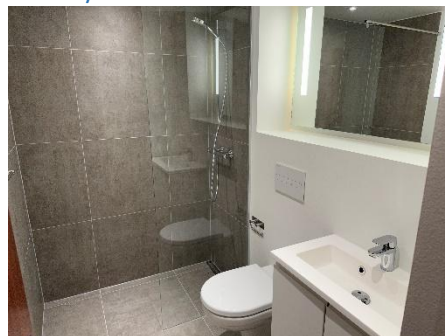
#### 09 WC/BAD

Wc/badeværelser er opført efter gældende krav og i henhold tidens mode. Wc/badeværelser moderniseres i takt med der sker fraflytninger fra ældre ikke tidligere moderniseret wc/bad. I forbindelse med moderniseringer udføres vådrums-membran og flisesystem i vådzone og med skjult installation samt mekanisk udsugning. Partielt er der stadig ældre toilet/bad, svarende til ca. 50 % af ejendommens samlede antal lejligheder. Der er flere steder begyndende tegn på svigt i cisterner (garniture) fra nogle af de allerførste moderniseringssager. Disse cisterner er indbygget, som de også bliver i dag, men det er vanskeligt at fremskaffe rigtige reservedele.

Der er ikke større vedligeholdelsesmæssige arbejder i den kommende 10-års periode.

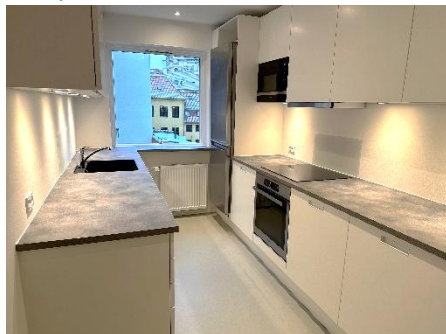
## 10 KØKKENER

Køkkener (originale) er opført i henhold til tidens mode og krav og som rammelåger med skjult installation og mekanisk udsugning af rummet. Emhætter er forsynet med kulfilter og luften recirkuleres. Gulve er udført som træparketgulv eller linoleum banevare. Lofter og vægge fremstår som malerbehandlede.

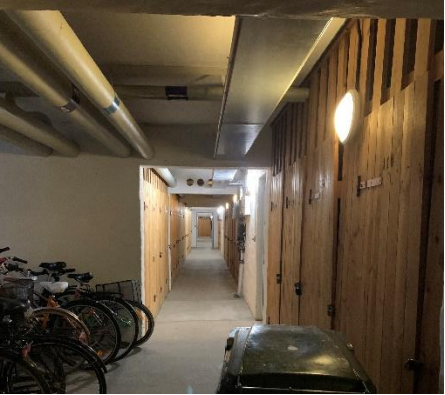
| <p>17 EL-INSTALLATIONER</p> | <p><b>Beskrivelse:</b></p> <p>Elforsyningsanlæg er fra ejendommens opførelse, og eltavler er på ejendomsniveau installeret med HPFI-relæ, tilsvarende ses i lejlighederne. Når der sker modernisering af lejligheder, bliver HPFI-relæet uanset alder udskiftet. Belysningsanlæg i trappeopgange (med undtagelse af opg. 40, 42 &amp; H11), samt kældergange er udskiftet til LED-lamper. Udskiftning af resterende fortsætter og afsluttes senest i 2025.</p> <p>Belysningsanlæg i haveanlægget samt over indgangsdøre er energibesparende rør tilsluttet over skumringsrelæ, men ikke LED. Når en lampe skal skiftes, bliver der opsat ny med LED-belysning indbygget. Belysningsanlæg ved affaldsområdet er armaturer som i haveanlægget, men monteret med LED-lyskilder og forbundet til bevægelsesføler, så lyset "kun" er tændt, når der er personer i området.</p> <p>Der er etableret ABDEL anlæg (brandalarmering) i kældergangene, som en tryghedsskabende foranstaltning efter ønske fra beboerrepræsentationen. Belysningsanlæg i opgange og kældergange brænder 24/7 også som et tryghedsskabende tiltag.</p> <p>Dørtelefonanlægget, som er af ældre dato, har installeret Beykey system, som gør at flere eksterne leverandører, hjemmeplejen m.fl. kan få direkte adgang til opgangen uden at skulle ringe en lejer op via telefonanlægget.</p> <p><b>Vurdering:</b></p> <p>Udvendige lamper er funktionelle. Den øvrige del af elforsyningsanlægget er i god stand. Udskiftning af trappebelysning i opg. 40, 42 &amp; H11 fortsætter i 2025, når der er indhentet tilbud.</p> <p>Det er vanskeligt at skaffe reservedele til dørtelefonanlægget, hvorfor det anbefales at gennemføre en udskiftning snarest muligt. Samtidigt bør det overvejes, om der i samme forbindelse skal ske en opgradering, så anlægget forsynes med kamera ved gaden og en skærm i hver lejlighed. En sådan opgradering vil give beboerne en større tryghed og fleksibilitet i forhold til at give personer adgang. En sådan opgradering vil kunne opkræves som en forbedringsforhøjelse på lejen.</p> <p>Der er større vedligeholdelsesmæssige arbejder i den kommende 10- års periode.</p> |

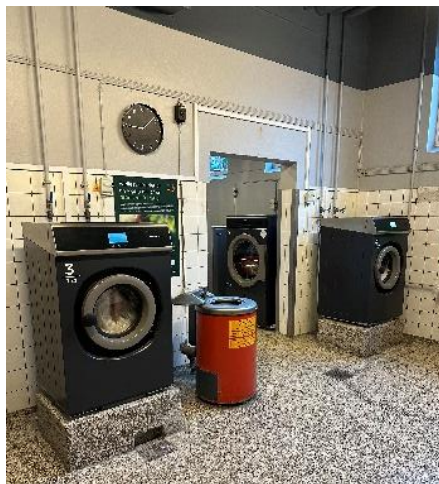
## 18 VASKERI

Fælles vaskerum i kælder fremstår pæn og velvedligeholdt og består af et antal vaskemaskiner, tørretumbler samt en ældre strygerulle. Driften af vaskeriet er i 2024 overgået til ekstern vaskerioperatør (Nortec), som har opstillet egne vaskemaskiner og tørretumblere. Den eksterne operatør afholder alle driftsudgifter, bortset fra el- og vandforbrug, som betales over ejendommens målere. Ejendommens lejere har modtaget en betalingschip, hvorpå de kan indsætte egne vaskepenge, som så afregnes med vaskerioperatøren.

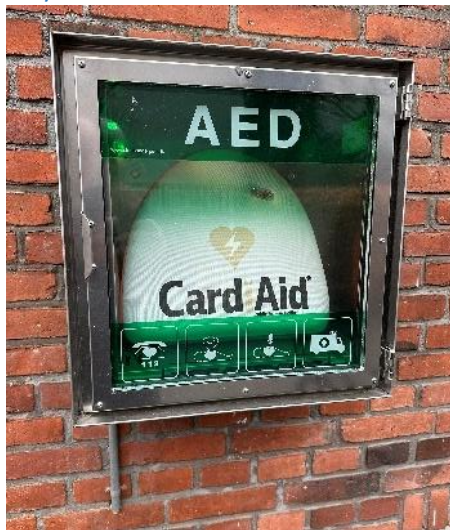
## 21 ØVRIGE INSTALLATIONER

Ejendommen har udvendigt ved opgang til Borgergade 36 opsat hjertestarter.

Hjertestarter serviceret minimum hvert 2. år. Næste gang eftersommeren 2025, eller hvis den har været i brug.

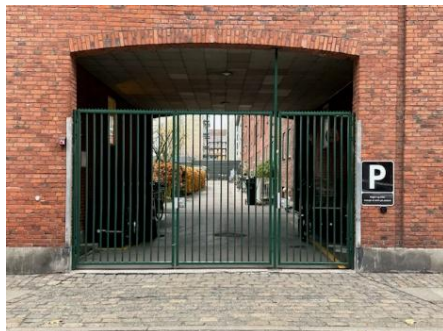
## 22 BEMÆRKNINGER

Efter at porten ved Hindegade er blevet lukket med låger, er flere biler desværre begyndt at parkere foran porten – hver gang med påskud om at ”jeg troede godt jeg måtte holde der, da der ikke kører biler ud og ind”. Resultatet er at renovationsfolk oplever forhindringer med bilerne, som blokerer for ejendommens brandvej etc.

Vi har været i dialog med Københavns parkeringsafdeling, som på vegne af Kirsebærgården har anmodet politiet om tilladelse til at opmærke med gul stribe, så de kunne udstede afgifter ved ulovlig parkering. Politiet har desværre givet afslag på ansøgningen med henvisning til adskillige forhold i vejloven. Konklusionen er nu blevet, at vi ringer til Kbh. Politi (stort set dagligt) med besked om, at der (igen igen) holder en bil ulovligt parkeret. Politiet kontakter så bilens ejer, som ofte får max ½-time til at få fjernet bilen. Sker det ikke, bliver der udstedt en bøde, og bilen bliver efterfølgende fjernet med et ”fejblad”.

Det er selvsagt en uholdbar situation, og der arbejdes stadig på, at der kan findes en mindelig løsning for alle parter (Kirsebærgården, Politiet og Kbh. Parkering imellem).
